Das Museum der Belgischen Nationalbank, ein historisches Gebäude

Von der Bank zum Museum

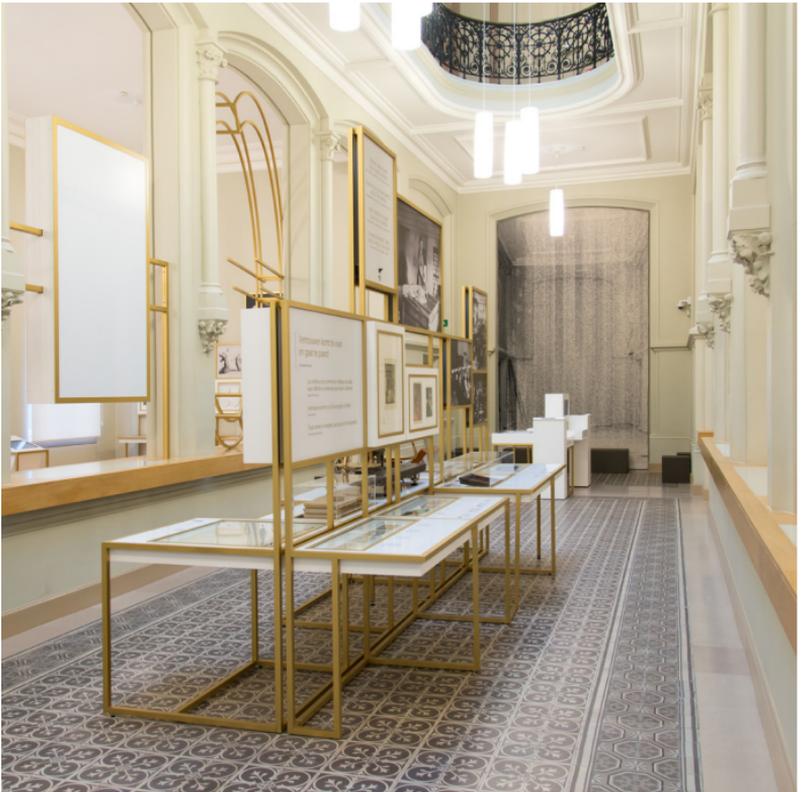
Die große Halle grenzt an den ehemaligen Schaltersaal, der von einer eleganten, ovalen Glaskuppel überdacht wird.

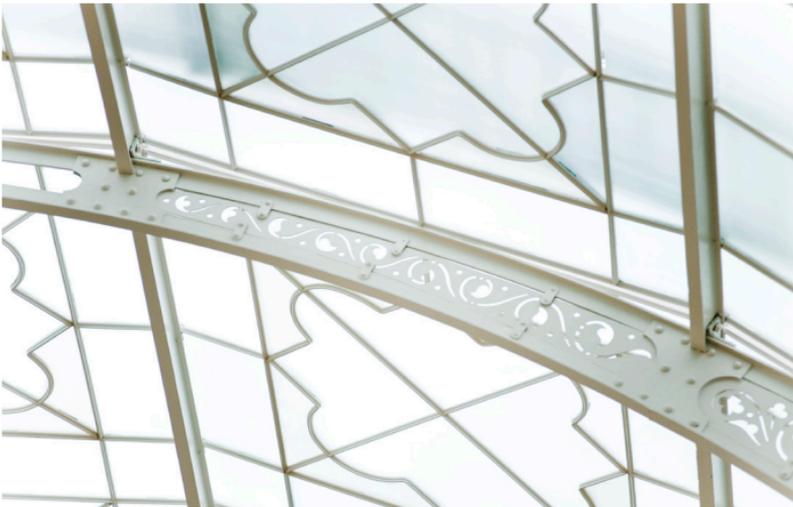
Das ursprüngliche Glas der Kuppeln der Halle und des Schaltersaals wurden größtenteils wiederverwendet. Einige fehlende Teile wurden kopiert. Die Fensterrosen und die horizontalen Fensterscheiben über dem Schaltersaal sind mit Pflanzenmotiven dekoriert.

Aus Sicherheitsgründen (eine Glasscherbe, die aus 18 Metern Höhe fällt, kann eine tödliche Waffe sein!) wurden die Glasscheiben während der Restaurierung verdoppelt. Zunächst wurde eine Replik von jeder Scheibe angefertigt. Original und Replik wurden anschließend durch eine Harzschicht miteinander verbunden, um so eine Doppelverglasung zu erhalten.

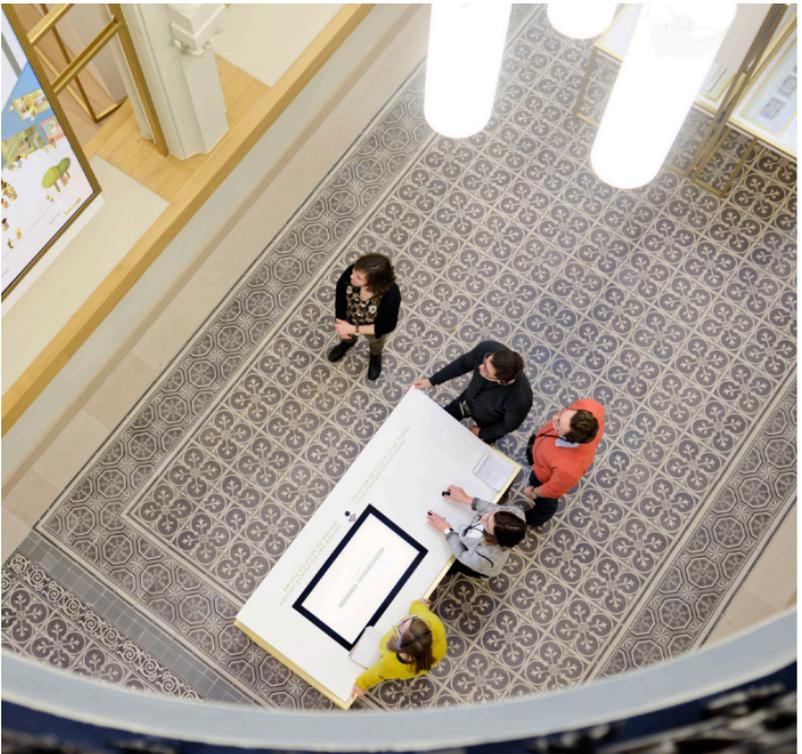
Der Boden des Gebäudes besteht abwechselnd aus Naturstein, Parkett und wunderschönen Fliesen. Seine Restaurierung war eine aufwendige Arbeit.

Der Naturstein ist ein Kalkstein aus Comblanchien (Côte d'Or, Frankreich). Einige Uhrsprungsteine sind noch sichtbar, aber die meisten haben durch neue Steine mit derselben Herkunft ersetzt werden müssen. Das neue Parkett wurde so getreu wie möglich den alten Boden nachgebildet, der in einem sehr schlechten Zustand war.

Die Keramikfliesen, von denen es 27 verschiedene Typen gibt, sind alle Originale. Sie wurden von der Firma Frères Boch in Maubeuge hergestellt. Die heutige Verkleidung ist das Resultat eines gigantischen Puzzles. Zahlreiche Fliesen in den derzeit gefliesten Zonen fehlten oder waren beschädigt und sind während der Restaurierung durch Fliesen aus anderen Zonen, die ihrerseits mit Naturstein neu überdeckt wurden, ersetzt worden.

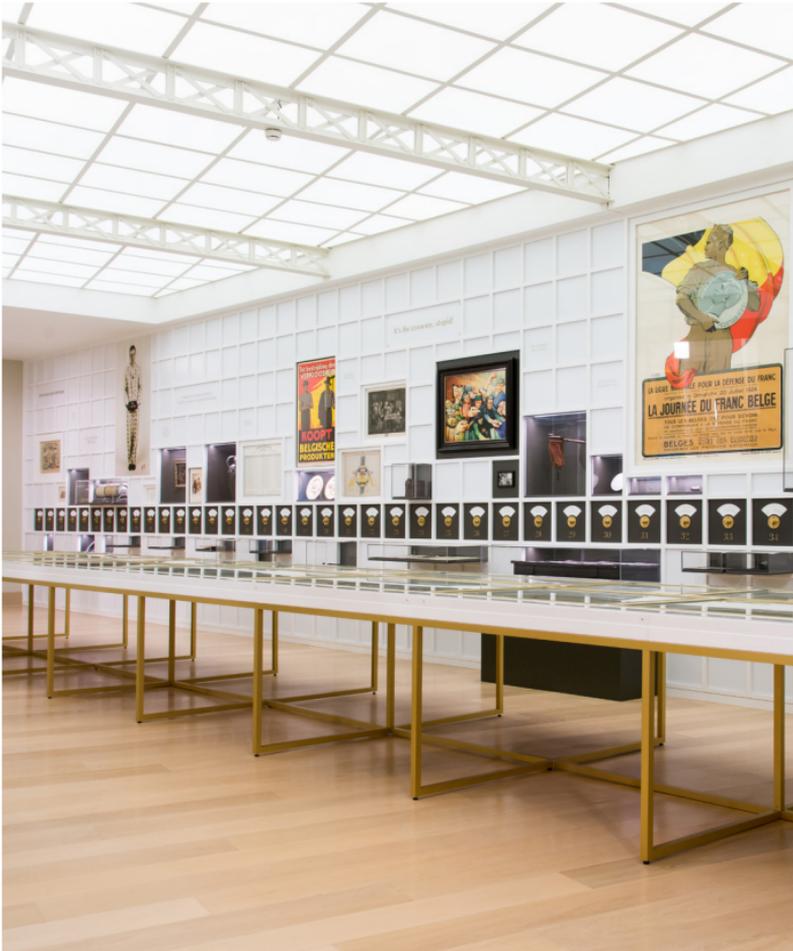
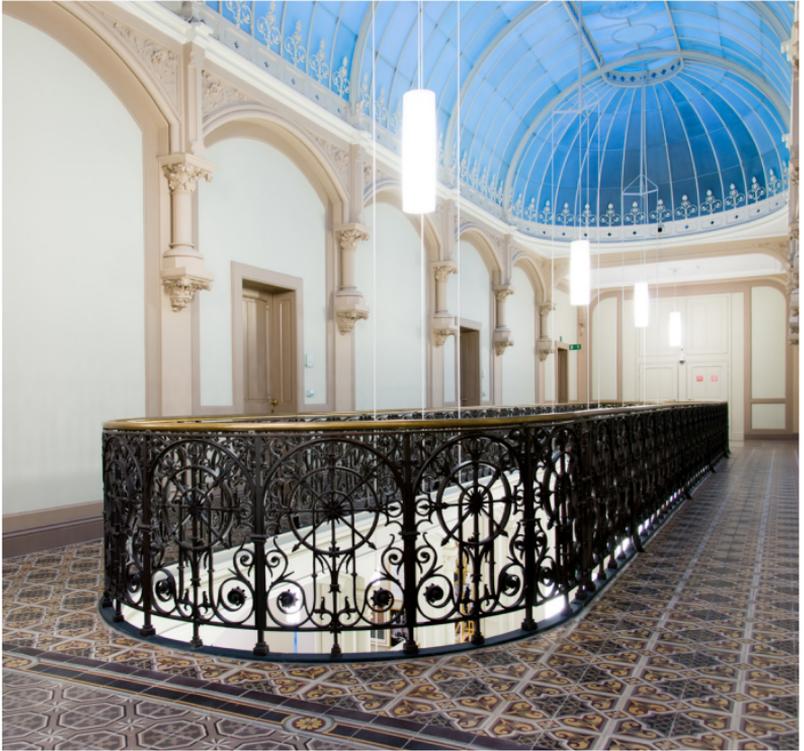
Weiter hinten, rechts, wo sich heute das Depot befindet, stammte das Licht ursprünglich von Außen. Das Licht kam von einer Glasplatte, die sich im Dach befand. Das Gerüst dieses Daches ist heute noch sichtbar und besteht aus originalen Stücken, die restauriert wurden. Die Fläche über diesem Saal ist später bebaut worden. Die Beleuchtung besteht jetzt aus Lampen, die über der Glasplatte installiert wurden. Sie simulieren natürliches Licht.

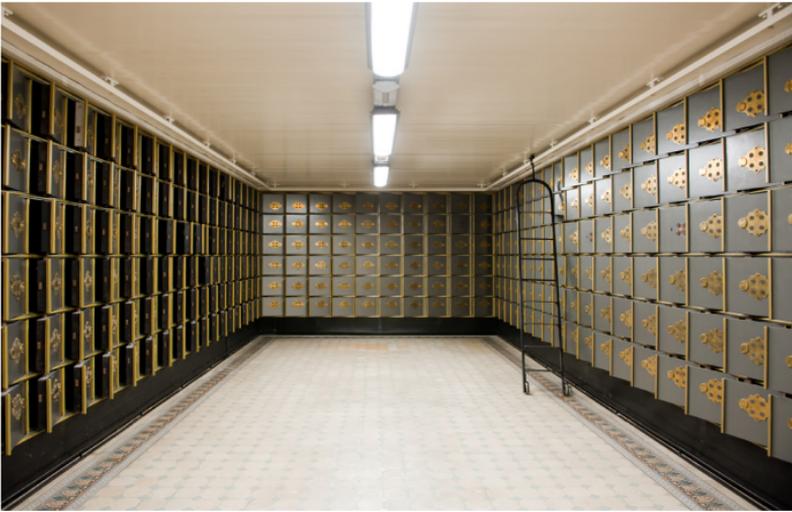
Die Schließfächer in den Kellern sind ein einzigartiges und interessantes Bankerbgut. Zwei Tresorräume, die auf verschiedene und einfallsreiche Art und Weise gesichert waren, sind komplett in ihrem Originalzustand restauriert worden. Die Schließfächer nehmen drei ganze Wände von jedem der Tresorräume ein.
